# Otimizando a Estética do Sorriso através de Coroa Cerâmica “Metal Free” - Relato de caso

## Optimizing smile aesthetics through “metal free” ceramic crown: A case report

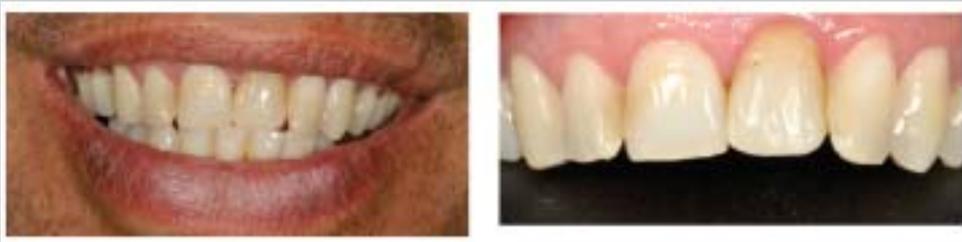
Figura 1. Aspecto clínico inicial

Paciente do gênero masculino, 36 anos de idade, procurou atendimento odontológico queixando-se da insatisfação da cor e textura do elemento 21, o que comprometia a aparência estética do sorriso. Ao exame clínico e radiográfico verificou-se que o referido elemento apresentava-se com adequado tratado endodôntico e presença de pino de fibra de vidro pré fabricado já cimentado. Foram realizadas fotografias iniciais (figura 1) para auxiliar no planejamento e execução do tratamento.

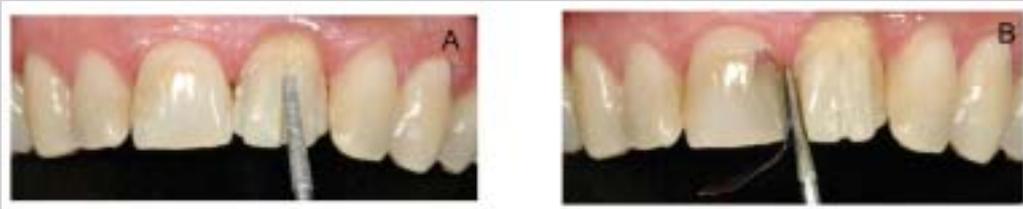
Figura 2. Canaletas verticais (A) e rompimento dos pontos de contato (B).

Iniciou-se o desgaste seletivo da estrutura dentária confeccionando uma canaleta de orientação na região cervical com ponta diamantada esférica 1014 (KG Sorensen, Brazil), seguido da confecção de sulcos de orientações verticais (mesial, mediano e distal) com a ponta diamantada tronco cônica 2135 (KG Sorensen, São Paulo, Brazil), respeitando a inclinação dos terços cervical, médio e incisal dos elementos dentário (figura 2A). Os pontos de contatos foram rompidos com ponta diamantada afilada 2200 (KG Sorensen, São Paulo, Brazil) (figura 2B). Posteriormente, uniu-se os sulcos de orientação e desgastou-se a borda incisal com a ponta diamantada 2135 (KG Sorensen, São Paulo, Brazil) posicionada numa angulação de 45° para lingual. As áreas interproximais também foram preparadas com a

mesma ponta diamantada 2135, permitindo um espaço adequado para correta moldagem e adequado assentamento da restauração.

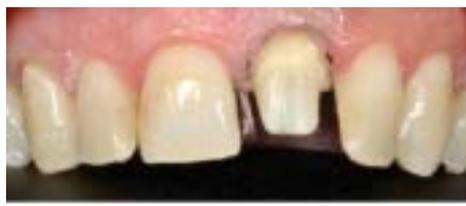
**Figura 3.** Dente preparado com fio retrator (A) e moldagem (B).

Em sessão subsequente, foi realizada a seleção da cor baseada na escala de cores VITA (Vitapan, Vita Zahnfabrik, Bad Säckingen, Germany)- cor A2. Inicialmente o afastamento gengival foi realizado pela técnica do fio duplo, realizado com os fios extra fino (00) e fino (0) Pro Retract (FGM, Joinville, Santa Catarina, Brazil). Inicialmente, inseriu-se o fio 00 para entrada vertical e selamento da parte inferior do sulco gengival, seguido da inserção do fio 0 para deflexão lateral da margem gengival (figura 3A). No momento da moldagem, o fio de maior diâmetro (0) foi removido e manteve-se o fio 00 no interior do sulco durante a moldagem. Para a impressão do preparo utilizou-se a técnica de moldagem de tempo único, através do uso simultâneo da silicona de adição densa Aquasil (Dentsply/Caulk, Milford, DE, USA) - inserida na moldeira previamente selecionada - e silicona de adição fluida LV Aquasil (Dentsply/Caulk, Milford, DE, USA)- aplicada diretamente no dente através da pistola de automistura (Dentsply/Caulk, Milford, DE, USA). Após a remoção do molde, uma análise criteriosa dessa moldagem foi realizada com finalidade de detectar possíveis falhas (figura 3B) e em seguida a desinfecção foi realizada através da imersão em solução de glutaraldeído 2,0% por 10 minutos. A obtenção do modelo de gesso foi conseguida através do uso de gesso especial durone IV (Dentsply/Caulk, Milford, DE, USA) e enviado para laboratório para confecção da coroa cerâmica.

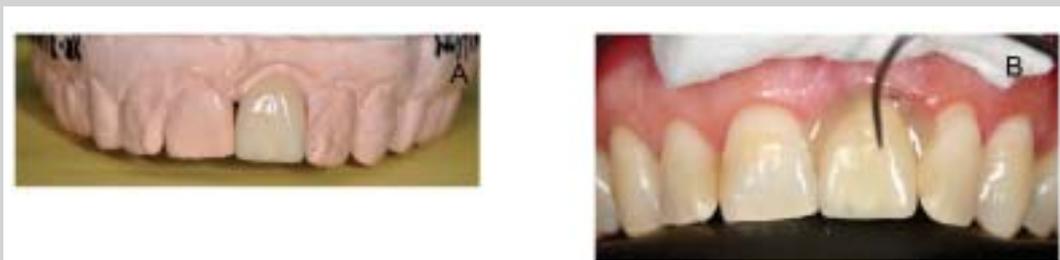
**Figura 4.** Coroa confeccionada (A) e preparada para remoção dos excessos de cimento (B).

A coroa foi confeccionada em cerâmica reforçada por dissilicato de lítio- Sistema IPS E.max Press (Ivoclar/Vivadent, Schaan, Liechtenstein) devido ao favorecimento das propriedades naturais como translucidez, luminosidade e difusão da luz. Foram utilizadas pastilhas de esmalte e dentina A2, opaca MO e translúcida LT para técnica da estratificação da cor (figura 4A).

O seguinte tratamento de superfície foi realizado na porção interna da coroa: condicionamento com ácido fluorídrico 10% (Condac porcelana- FGM, Joinville, Santa Catarina, Brazil) por 20 segundos, lavagem e secagem com jatos de ar/água e aplicação do agente silano (Prosil- FGM, Joinville, Santa Catarina, Brazil) por um minuto, seguida de secagem com jato de ar durante 10 segundos.

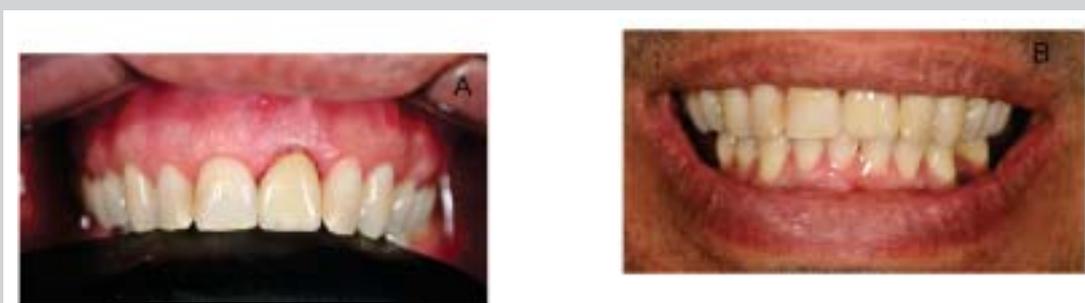
**Figura 5.** Coroa cimentada (A) e aspecto final (B).

Para hibridização do tecido dentinário foi utilizado o sistema adesivo convencional de três passos (Adper Scotchbond Multi-Purpose Plus – 3M/ESPE, St. Paul, MN, USA). Realizou-se o condicionamento ácido da superfície do preparo com ácido fosfórico a 37% (Condac 37- FGM, Joinville, Santa Catarina, Brazil), seguido de lavagem com jatos de água por 20 segundos e secagem com bolinhas de papel absorvente. Com auxílio de aplicadores descartáveis, o sistema adesivo foi aplicado: Inicialmente o *primer*, seguido por jato de ar durante 5 segundos e posteriormente o adesivo hidrófobo (*bond*) seguido de fotoativação por 20 segundos em cada face do preparo (vestibular, lingual, mesial, distal e incisal). Após isso, quantidades semelhantes das pastas do cimento resinoso Allcem (FGM, Joinville, Santa Catarina, Brazil) foram manipuladas e inseridas na peça protética e, então, a coroa foi posicionada. Os excessos foram removidos com auxílio de uma sonda exploradora após fotoativação inicial por 5 segundos (figura 4B). A ativação por luz foi realizada por vestibular, incisal e palatina durante 50 segundos em cada região. Os contatos oclusais foram verificados e ajustados. Nas figuras 5A e 5B, pode ser observado o aspecto clínico do caso finalizado.
